OBRA QUARTIER del BAJO

Informe

Período: Noviembre 2022

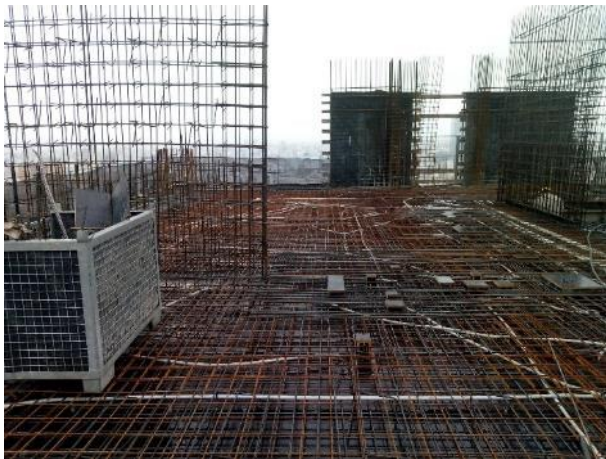
Armadura de losa s/31 sector Ciudad

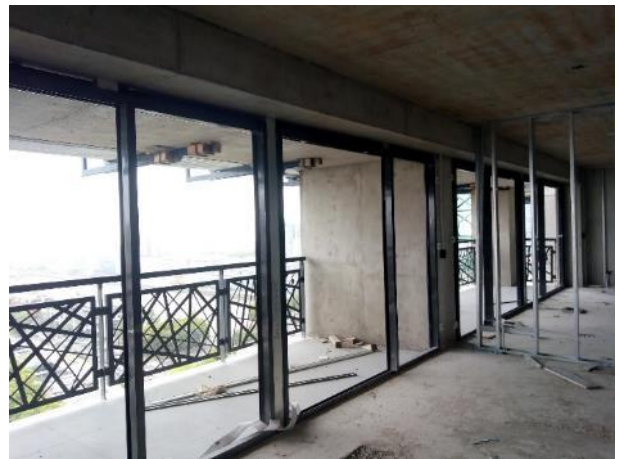
Colocación de carpinterías de aluminio en el piso 25

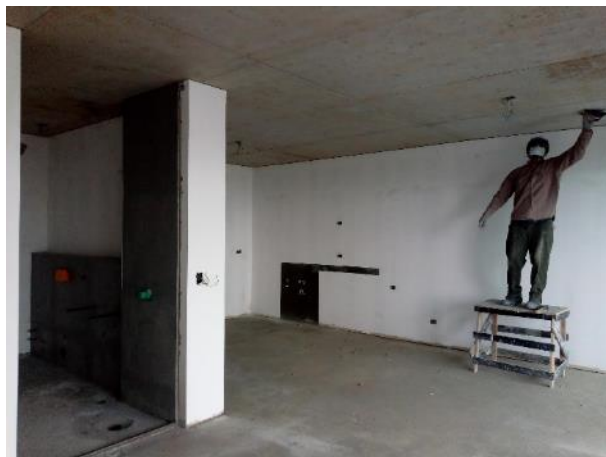
Limpieza de hormigón visto en losa

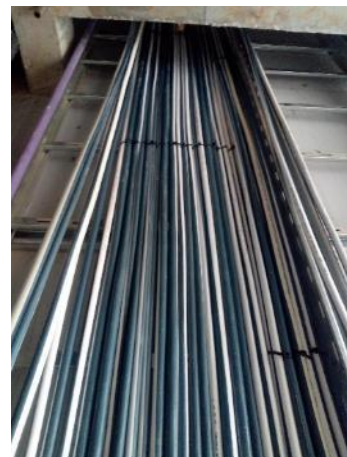
Se inició el cableado de las montantes que alimentan los TS de las viviendas

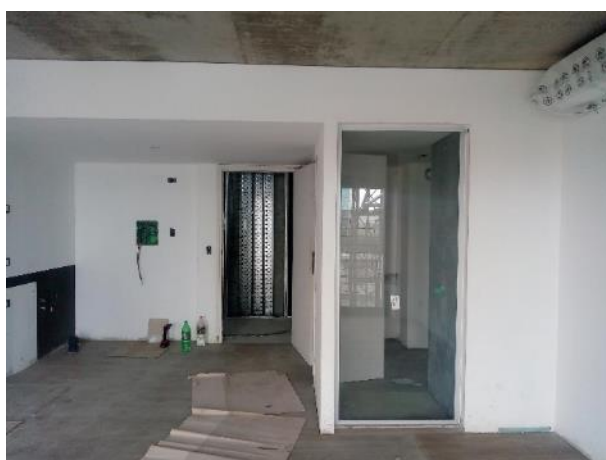
Colocación de frente vidriado de ducha en piso 10

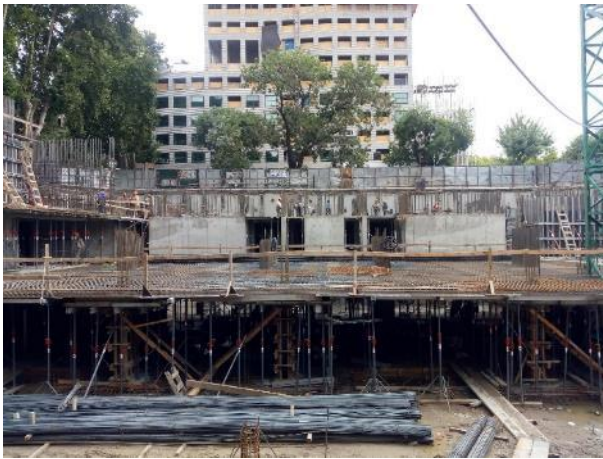
Vista de la Torre 2 donde se ven la losa s/3 ss y s/2ss

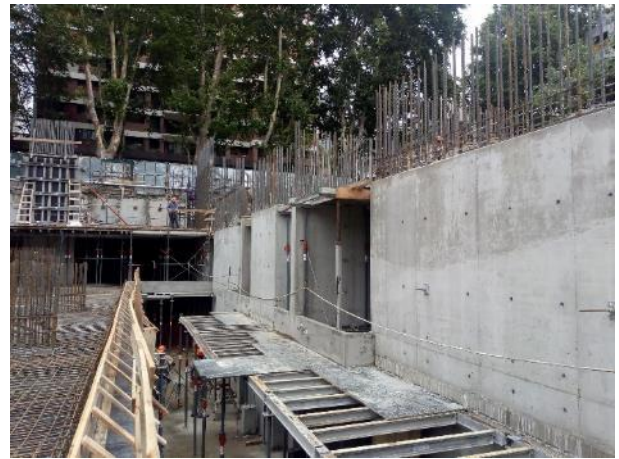
Se observan los tabiques de ascensores

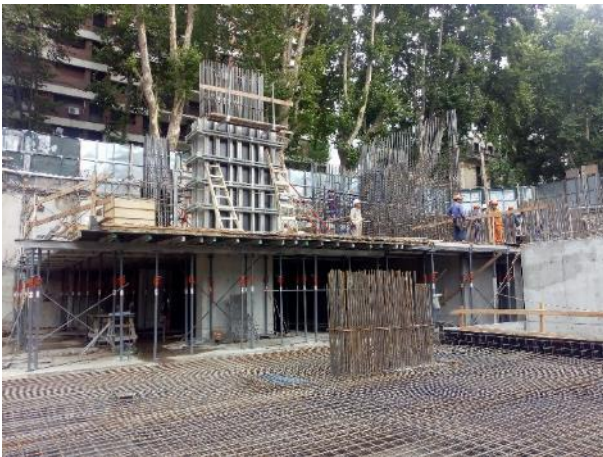
Armado de losa s/3 ss, con las armaduras de columnas y tabiques en espera. Además, se observa el armado de losa s/2ss sector Azopardo

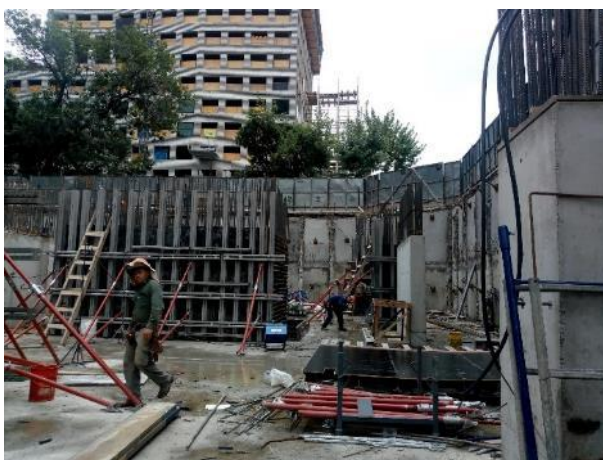
Columnas y tabiques s/2 ss

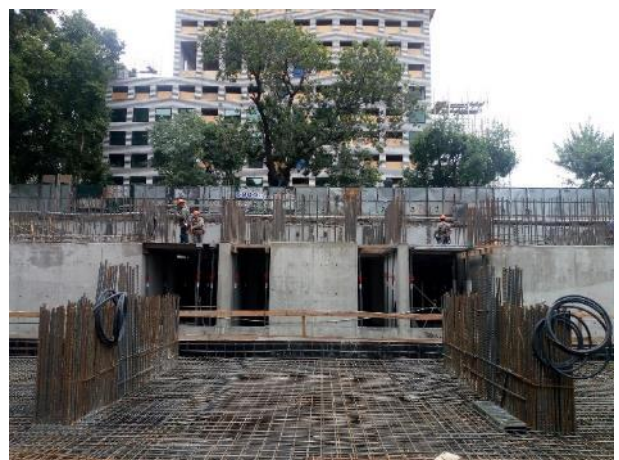
Armado de losa s/2ss sector central
